REVISÃO PLANO MUNICIPAL DE SANEAMENTO BÁSICO

SANTO HIPÓLITO – MG

**PLANO CONSOLIDADO DOS SERVIÇOS PÚBLICOS DE ABASTECIMENTO
DE ÁGUA E ESGOTAMENTO SANITÁRIO, DE LIMPEZA URBANA E
MANEJO DE RESÍDUOS SÓLIDOS E DE DRENAGEM E MANEJO DAS
ÁGUAS PLUVIAIS URBANAS DE SANTO HIPÓLITO -MG.**

CONTRATANTE:	Prefeitura Municipal de Santo Hipólito	CNPJ:	
RELATÓRIO DE VISITA:	Calçamento – Drenagem e Esgoto Sanitário	DATA:	03/03/2021
TÉCNICO RESPONSÁVEL:	Mariono Alves Murta Junior	FORMAÇÃO:	Eng. Ambiental, Civil e Segurança do Trabalho
EMPREENDIMENTO:	Área Urbana Santo Hipólito	ENDEREÇO:	Secretaria Municipal
ATIVIDADE:	Registro fotográfico e as coordenadas geográficas indicando a localização da infraestrutura existente bem como a ausência em certos locais. Calçamento – Drenagem e Esgoto Sanitário- 01

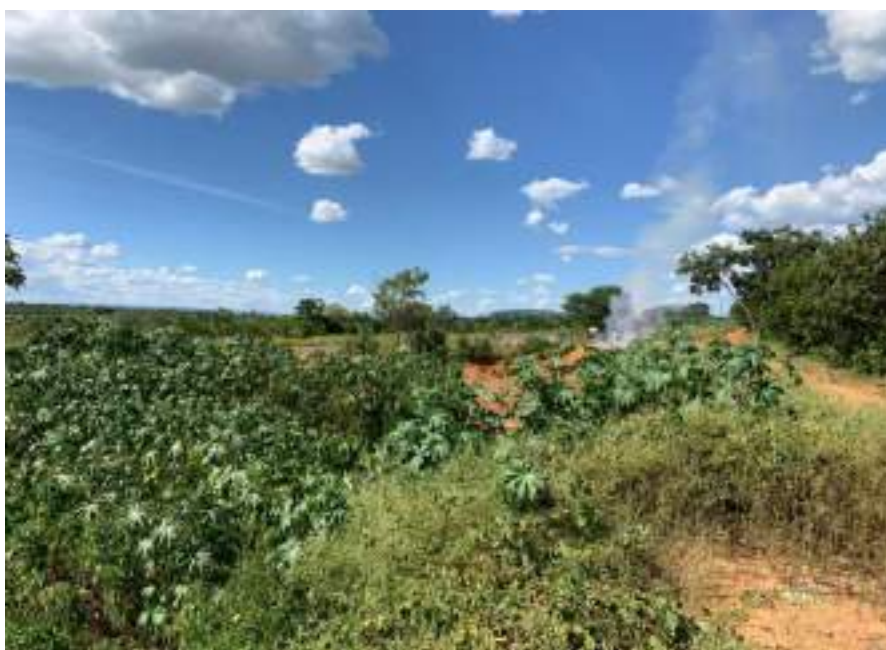
Foto 01: Aterro Municipal. Fonte: Próprio autor, 2021.

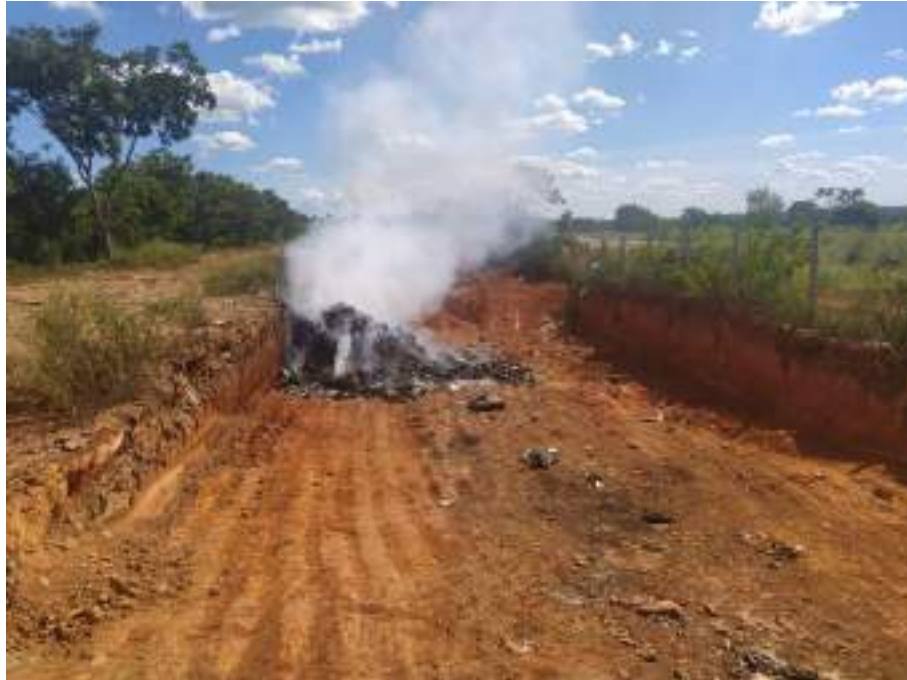
Foto 02: Detalhe para a vala de destinação dos resíduos sólidos urbanos proveniente da coleta domiciliar.
Fonte: Próprio autor, 2021.

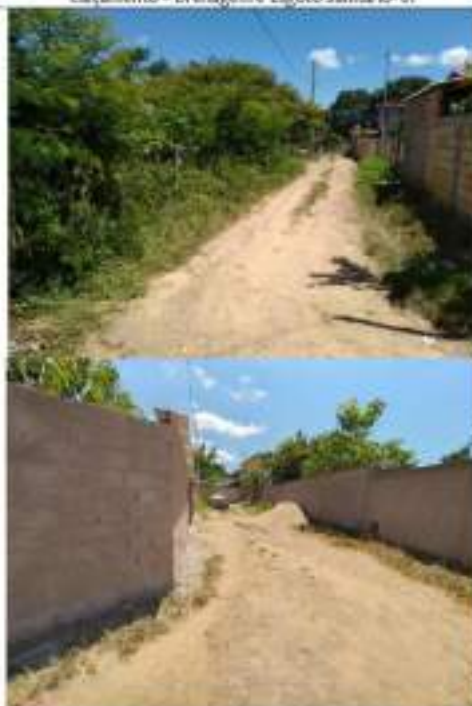
FOTO 01: Na área urbana possui diversas ruas e avenidas sem sistema de esgoto sanitário e nem calçamento o que acarreta problemas de drenagem em períodos chuvosos, deve ser realizado um cronograma de levantamento de necessidades imediata para se possa realizar a busca de recursos e convênios. Nota-se também que a via não possui as dimensões mínimas para circulação de dois veículos e mais os passeios para pedestres em ambos lados, em futuros projetos deve-se considerar essas observações e identificar outras ruas em mesma situação.

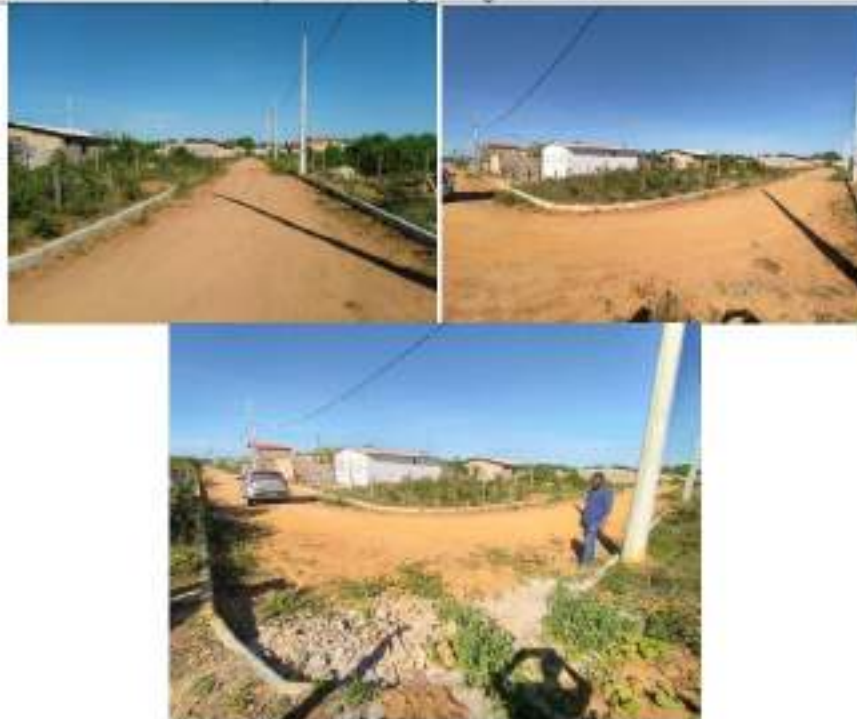
FOTO 02: Observa que em loteamentos recém implantados não contemplaram os projetos básico para ser aprovado e executado, acarretando assim em problemas a curto, médio e longo prazo a comunidade, visto que não projetos de calçamento sendo executado nessas áreas. Também se observa a disposição inadequada de resíduos sólidos da construção civil, que acaba tornando se um problema crônico na comunidade, de disposição inadequada dos resíduos, para evitar esse tipo de situações deve se tomar decisões das ações a serem implantadas nesses locais.

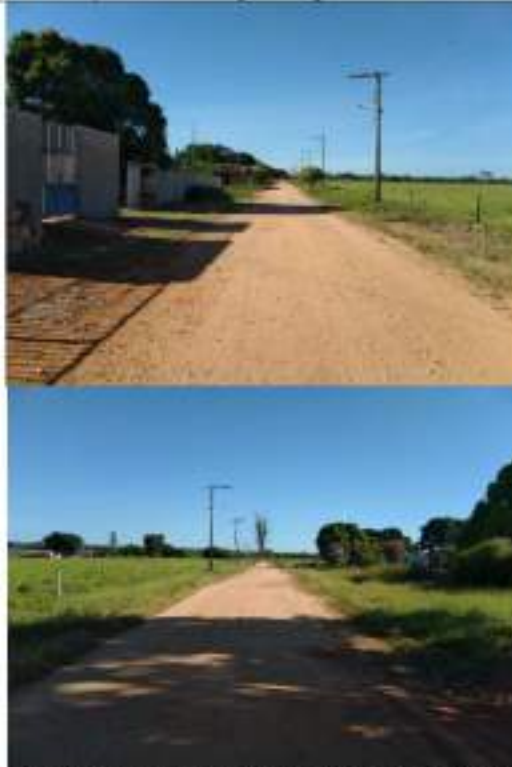
FOTO 03: A ausência de estudos técnicos e a falta de elaboração de projetos que visem atender a demanda da comunidade para que possa buscar recursos estaduais e/ou federais, bem como convênios e outros. Diante disso propõe-se que seja feito um estudo aprofundado nas áreas de Planialtimétrica, Balanço Hídrico, Granulometria do solo e outros que forme necessários para elaboração dos projetos.

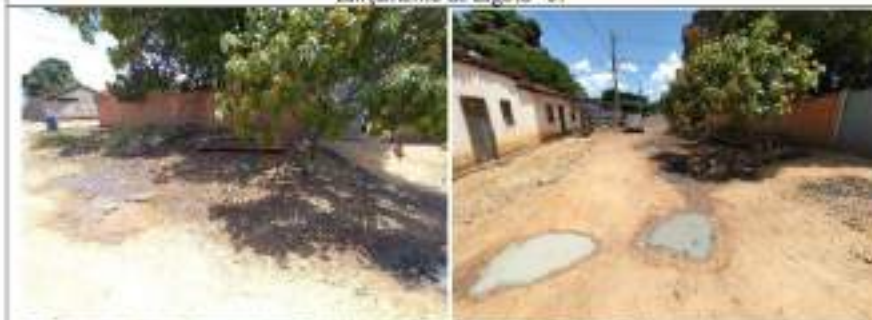
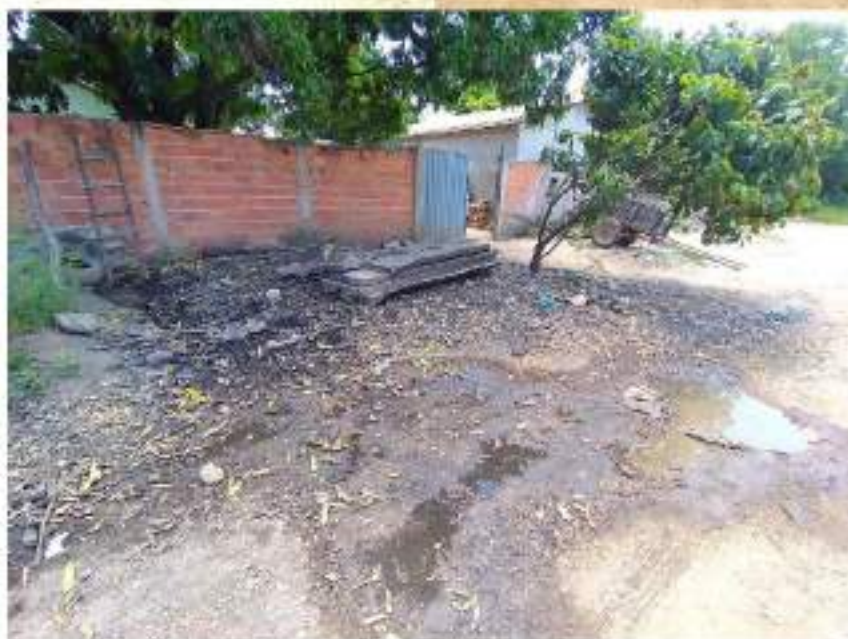
Lançamento de Esgoto - 01

FOTO 01: Encontramos na cidade ainda muitas localidades onde ocorre o descarte irregular de esgoto, fato este prejudicial, causando inúmeros problemas, tanto de saúde, quanto de infraestrutura da população e entupimento de tubulações. O esgoto irregular acarreta em diversos fatores ambientais, a qual aliada a outros fatores como o descarte irregular de lixo e dejetos em vias públicas, aumenta o número de entupimento de esgoto.

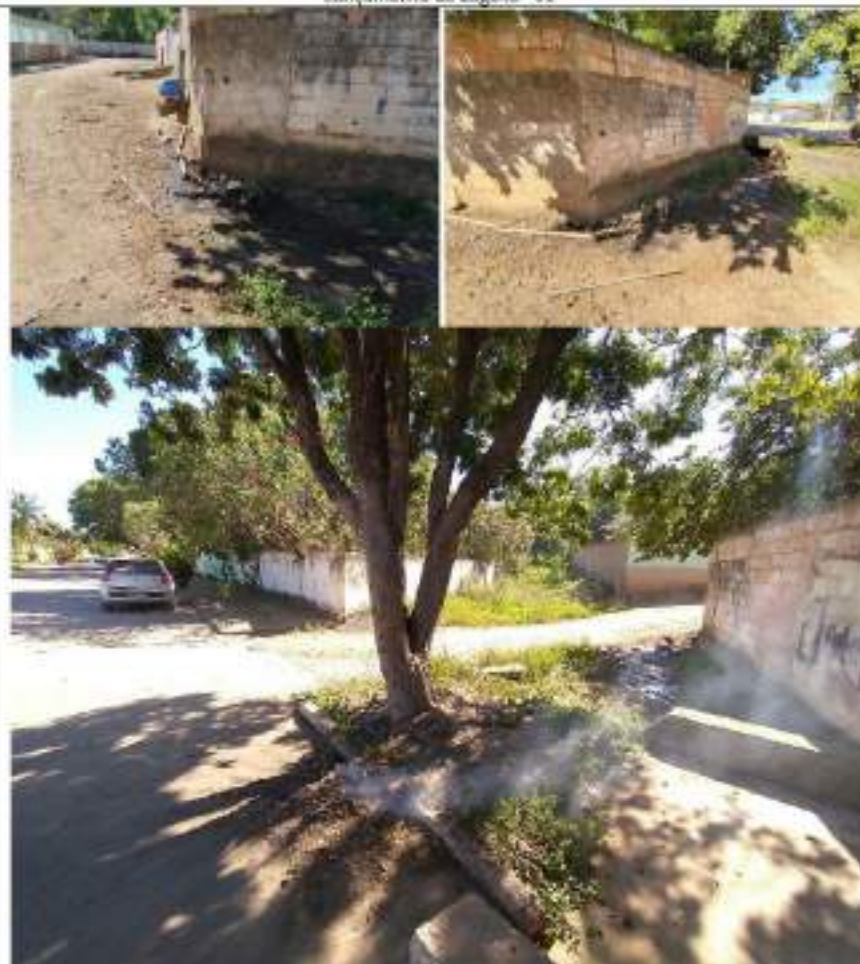
Lançamento de Esgoto - 02

FOTO 02: Ao lado da avenida principal do município podemos deparar com lançamento de esgoto sanitário, queima de poda como ato cultural da população, sendo assim a melhor solução é poder público articular normas legislativas, os quais, os descartes irregulares de esgoto, descarte irregular e queima de lixo sejam passíveis de multa, caso seja identificado pela fiscalização.

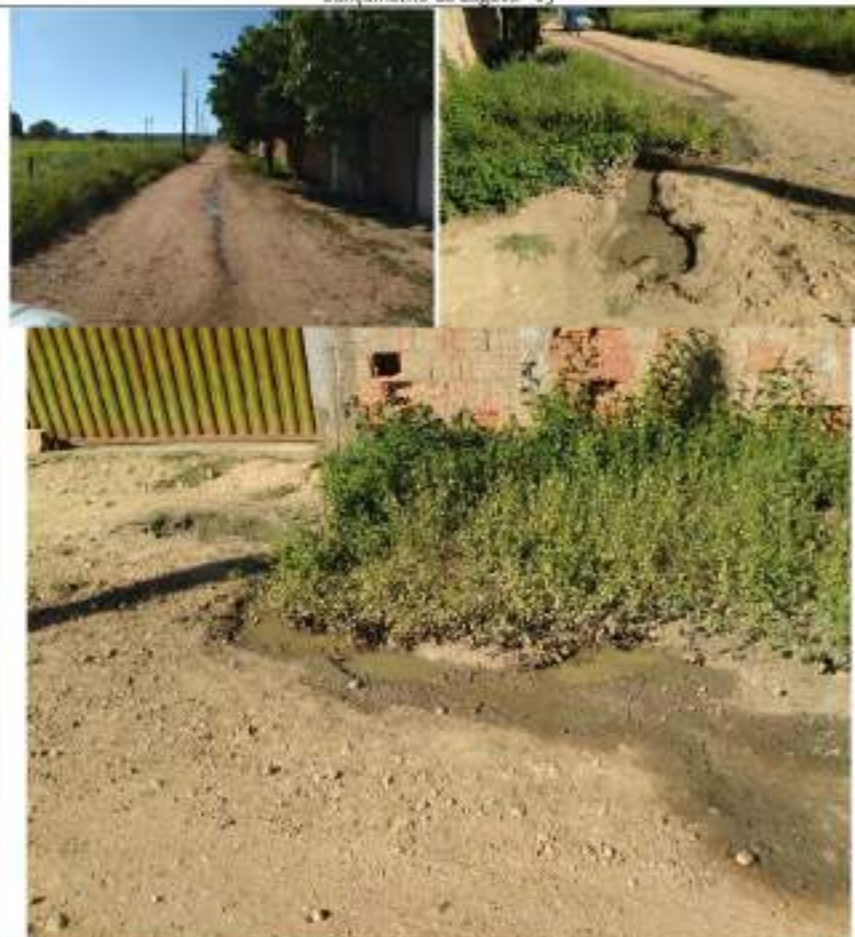
Lançamento de Esgoto - 03

FOTO 03: Identificando o esgoto despejado sem o devido tratamento, os resíduos descartados irregulares e/ou a queima de poda e lixo, o estabelecimento ou residência será notificada pelo órgão fiscalizador, gerando uma multa, no valor e prazo a ser estipulado para o proprietário executar a regularização. Passado este período e efetuada a cobrança, o morador tem mais 30 dias para se regularizar, sujeito a multa do dobro o valor e assim, sucessivamente, sempre no período de 30 dias.

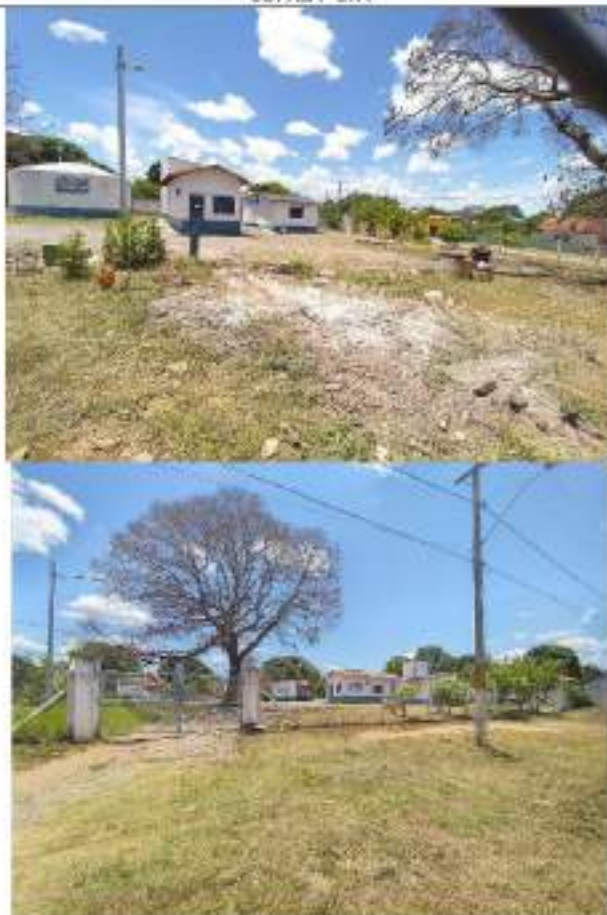
COPASA - ETA

FOTO 04: A COPASA possui a atual concessão de abastecimento de água para município de Santo Hipólito, as fotos mostram a área da ETA na área urbana.

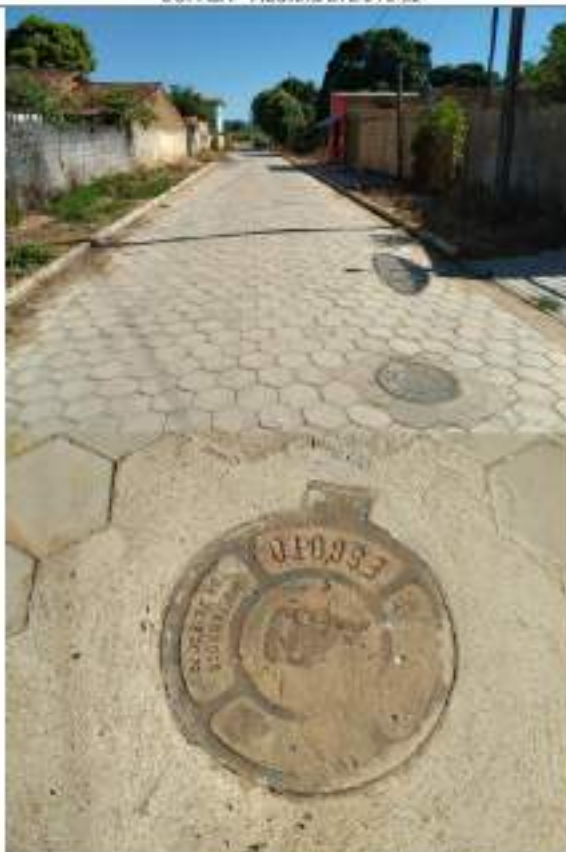
COPASA – Adutora ETE 01 e 02

FOTO 05: Algumas ruas do município possuem implantada a rede coletora de esgoto sanitário, porém não foi realizado a ligação nas residências, segundo o prefeito municipal existe uma divergência no projeto executado com o que a COPASA exige para assumir todo o sistema esgoto sanitário, o qual encontra-se em negociação.

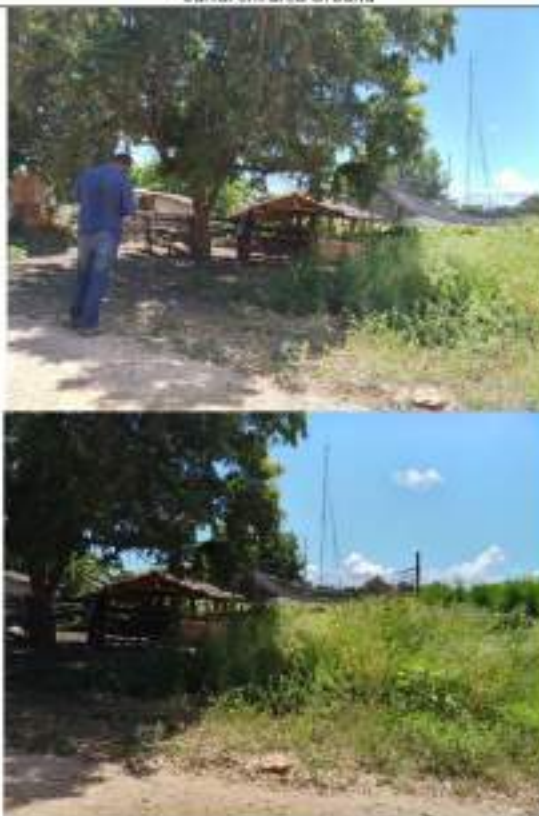
Curral em área Urbana

FOTO 06: Presença de curral e criação de animais na área urbana, o município não possui postura e nem código sanitário municipal aprovado o qual auxiliaria na fiscalização, cobrança e punições para reincidentes

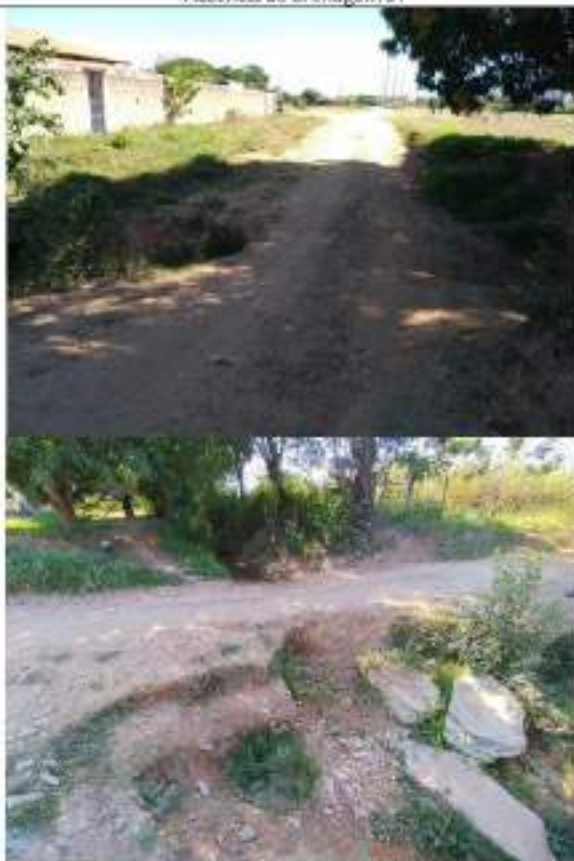
Ausência de Drenagem 01

FOTO 01: Acima são apresentados os principais impactos produzidos na ausência de sistemas de drenagem sobre área urbanizadas, também a ausência de medidas de controle, falta de medidas sustentáveis a serem implantadas e adotada e pelo fato de o município ser pequeno e não possuir o Plano Diretor de Drenagem Urbana, mecanismo de implementação das medidas sustentáveis na drenagem de médios e grandes municípios. Diante disso uma das medidas que se deve tomar é elaboração do projeto técnico que vise a utilização de manilhas ou galerias de acordo com suas características e estudos técnicos necessários.

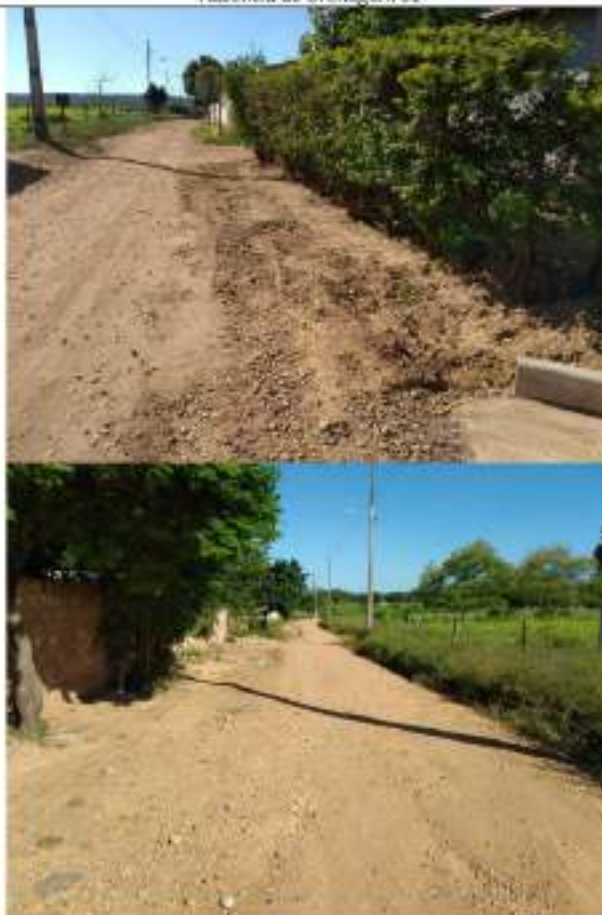
Ausência de Drenagem 02

FOTO 02: A defasagem técnica dos profissionais em pequenos municípios e a falta de regulamentação da transferência de impactos dentro dessas cidades, vem limitando as ações e tomadas de decisão do poder público municipal sobre esses fatos. O que acarreta ao não acesso a recursos estaduais e federais, linhas de créditos e outros que poderiam contemplar desde a execução de calçamentos, drenagem urbana e ao esgoto sanitário.

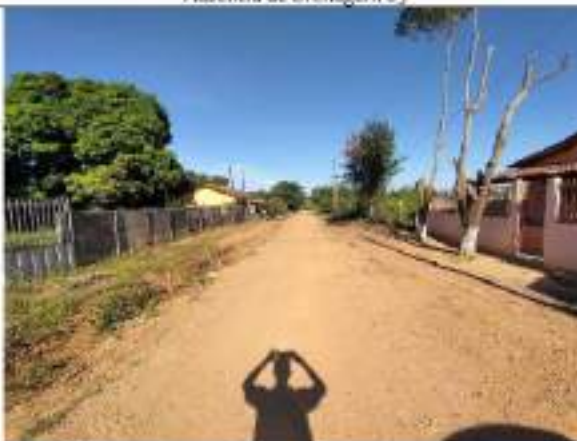
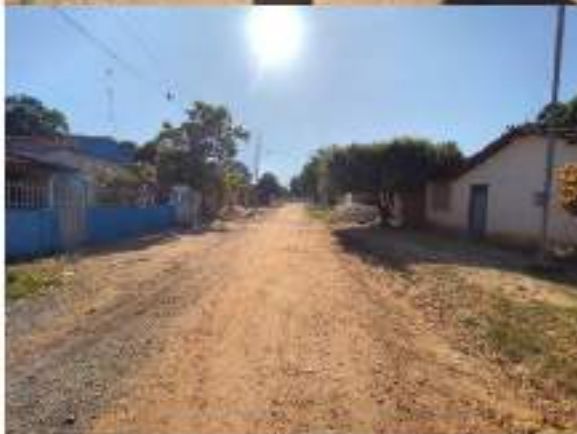
Ausência de Drenagem 03

FOTO 03: Para implementar medidas sustentáveis na cidade é necessário desenvolver o Plano Diretor de Drenagem Urbana. O Plano se baseia em princípios onde os principais são os seguintes: (a) os novos desenvolvimentos não podem aumentar a vazão máxima de jusante; (b) o planejamento e controle dos impactos existentes devem ser elaborados considerando a bacia como um todo; (c) o horizonte de planejamento deve ser integrado ao Plano Diretor da cidade; (d) o controle dos efluentes deve ser avaliado de forma integrada com o esgotamento sanitário e os resíduos sólidos.

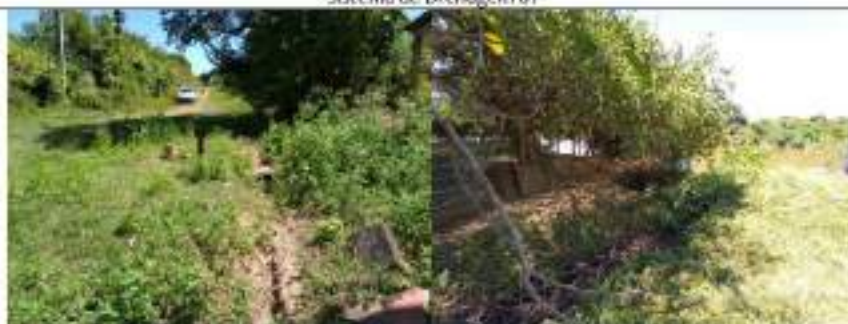
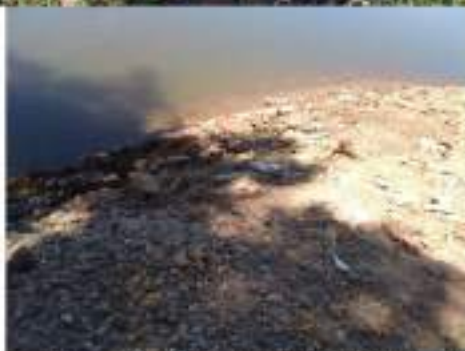
Sistema de Drenagem 01

FOTO 04: O ciclo hidrológico sofre fortes alterações nas áreas urbanas devido, principalmente, à alteração da superfície e a canalização do escoamento, aumento de poluição devido à contaminação do ar, das superfícies urbanas e do material sólido disposto pela população. Esse processo apresenta grave impacto nos países em desenvolvimento, onde a urbanização e as obras de drenagem são realizadas de forma totalmente insustentável, abandonada pelos países desenvolvidos há trinta anos.

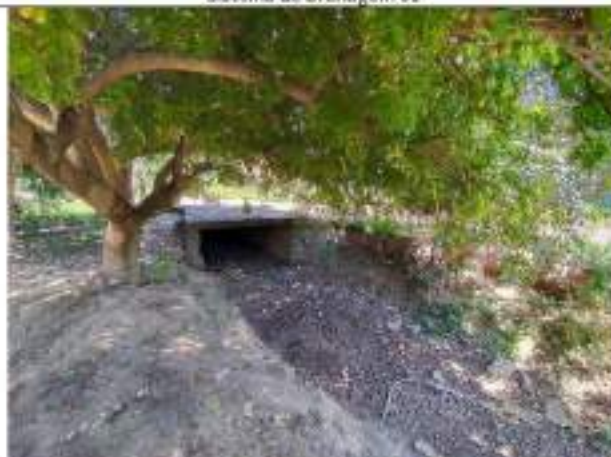
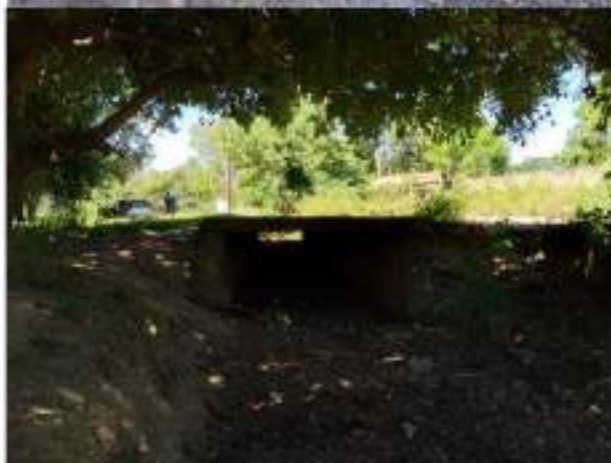
Sistema de Drenagem 02

FOTO 05: Alguns dos sistemas de drenagem existente nota-se a necessidade de limpeza, desobstrução de galerias, sarjetas e outros ao longo do município, a solução ideal é a criação de roteiro e cronograma de execução de limpeza de sistema de drenagem tais como galerias, sarjetas e outros.

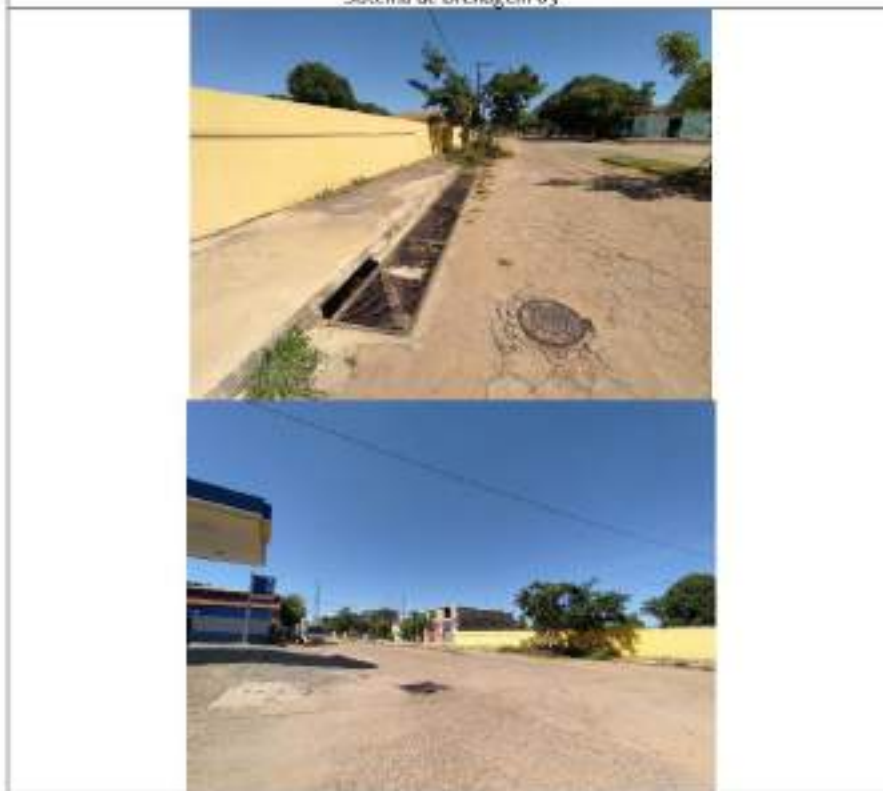
Sistema de Drenagem 03

FOTO 06: Embora não estejam visíveis nas ruas, a galeria de águas pluviais e a rede de esgoto têm papel fundamental na manutenção da infraestrutura de uma cidade. Ainda, por cada uma contar com suas particularidades e papéis distintos, precisam de cuidados específicos. A utilização indevida dessas redes pode trazer diversos problemas para a população, principalmente nas épocas de chuva, em que, comumente, alagamentos acontecem devido à má manutenção ou à incapacidade das galerias pluviais de dar vazão à água. Além disso, quando ocorre a ligação entre elas, há um grande risco para a saúde da população, já que o esgoto pode causar doenças ao entrar em contato com as pessoas. Ainda, existe o problema da contaminação ambiental, que compromete a vida aquática em rios, córregos e outros mananciais de água.

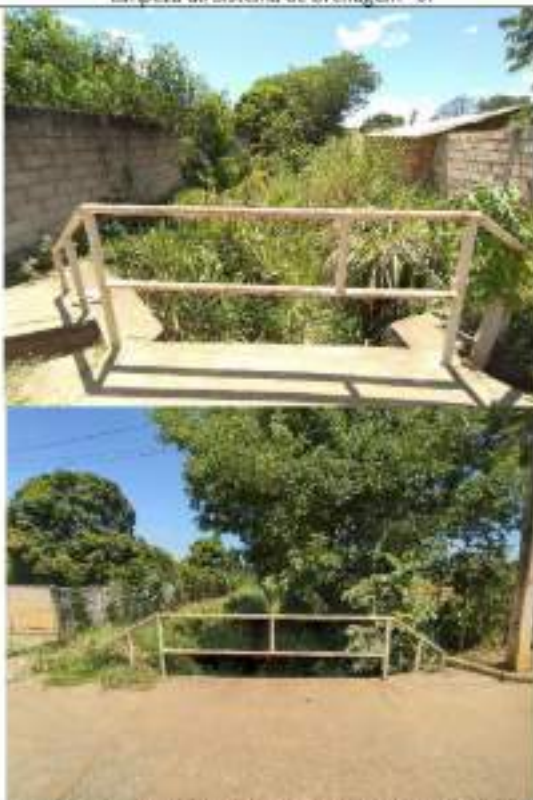
Limpeza do Sistema de Drenagem - 01

FOTO 07: Foi observado a necessidade de criação de um roteiro e cronograma de execução de limpeza de sistema de drenagem, córregos e outros. A limpeza de poda deve ser realizada pela prefeitura municipal a fins de evitar a presença de vetores e animais peçonhentos e a realização de programas de conscientização de descarte de resíduos.

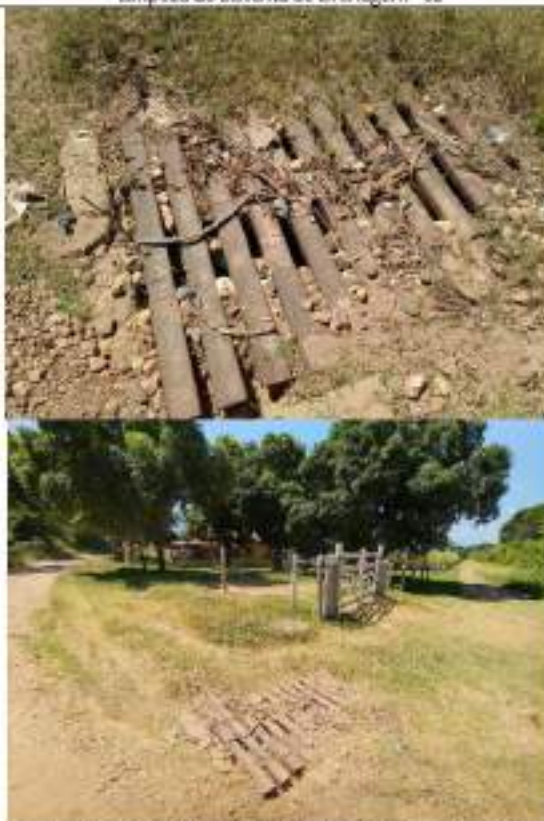
Limpeza do Sistema de Drenagem - 02

FOTO 08: Como observa-se possui obstrução do sistema de drenagem o que pode ocasionar em problemas de escoamento da água em períodos chuvosos, tais como entupimentos da rede e/ou grades o que pode acarretar em alagamentos de certas áreas propícias. Recomenda-se uma limpeza trimestral ou semestral de acordo com a necessidade.

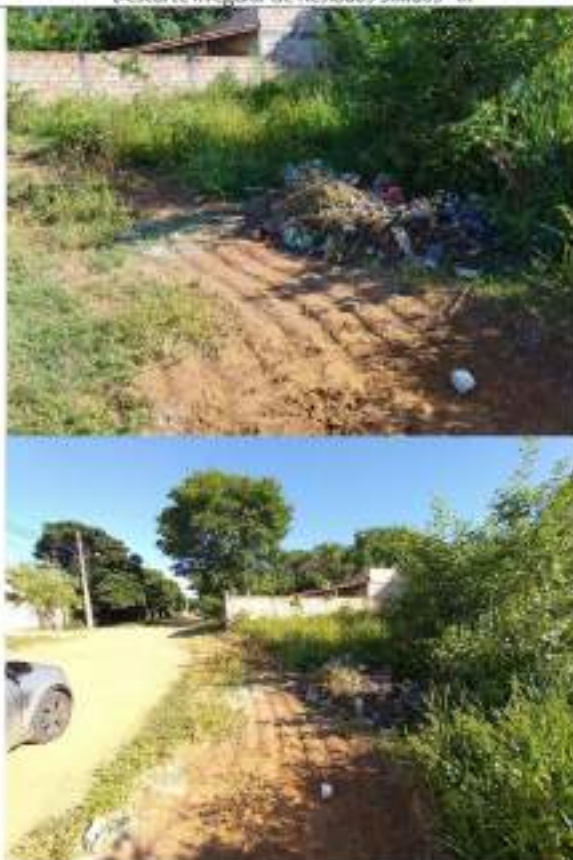
Descarte Irregular de Resíduos Sólidos - or

FOTO 06: Em virtude da ausência de uma política pública de Educação Ambiental atrelado à uma disposição final em lixões abertos, cria-se o hábito de descarte irregular por parte da população de lixo e entulho o que é considerado crime ambiental e passível de multa de R\$ 18.420,79. As punições são aplicadas de acordo com a lei 13478/02. O lixo não pode ser colocado fora do horário da coleta.

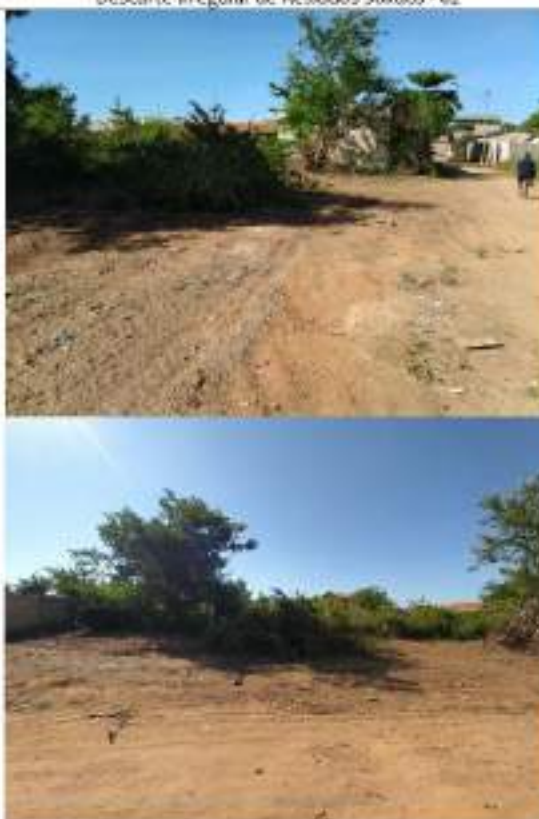
FOTO 02: Pontos, áreas onde possui costume da própria população de descarte irregular pode se adotar a utilização de caçambas para posterior realizar o descarte correto ou mesmo criar estruturas de transbordo de acordo com a necessidade. As caçambas precisam de autorização e ficar em local que não impeça o fluxo de veículos e pedestres. Compete a prefeitura regional a fiscalização do descarte irregular de lixo e também por realizar a limpeza dos pontos de descarte irregular de entulho e ainda fiscalizar a limpeza de terrenos.

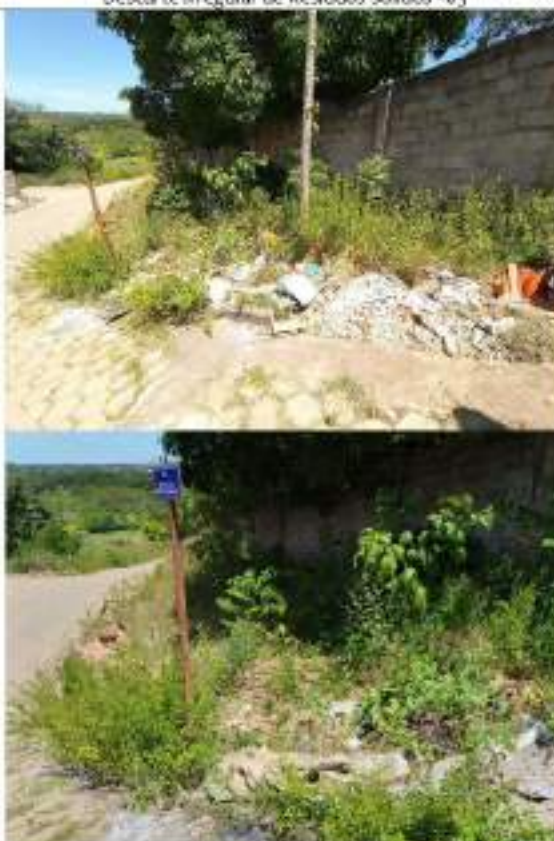
FOTO 03: O descarte irregular de lixo é um problema recorrente no município de Santo Hipólito. Ao longo dos anos, alguns pontos da cidade se tornaram locais de descarte de resíduos da construção civil e podas e até hoje uma solução não foi encontrada para o problema, o qual a solução poderia ser criação ECOPONTOS com a adoção de caçambas nesses pontos viciados.

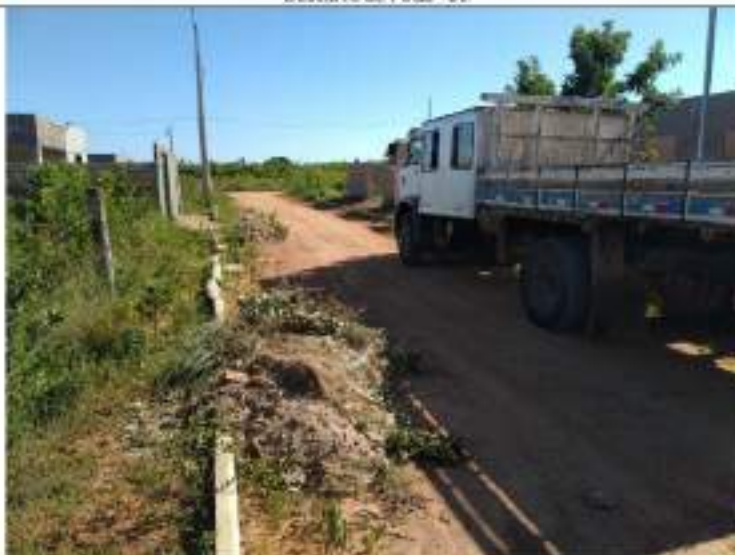
FOTO 05: Deve-se evitar colocar fogo, mesmo fogueira dentro de casa pode ser considerado crime, pois você está trazendo riscos de incêndio para a mata e para a sua casa e dos vizinhos. Além de poder causar problemas de saúde nas pessoas que inalarem a fumaça. Uma solução a Prefeitura Municipal adotar ECOPONTOS ou o agendamento de caçambas para disposição de podas e resíduos de construção civil, não havendo opção, tente criar um local para deixar este resíduo até ele se decompor.

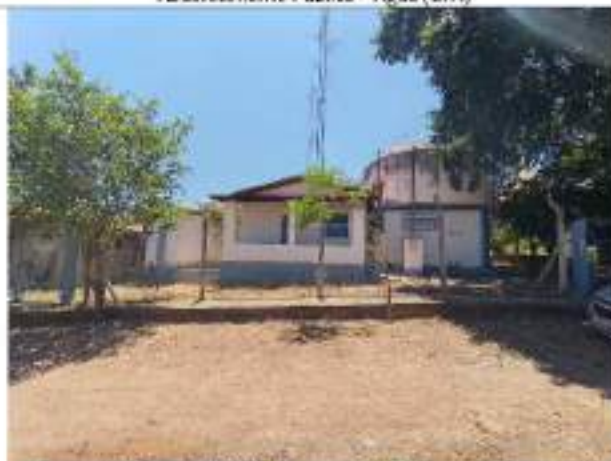
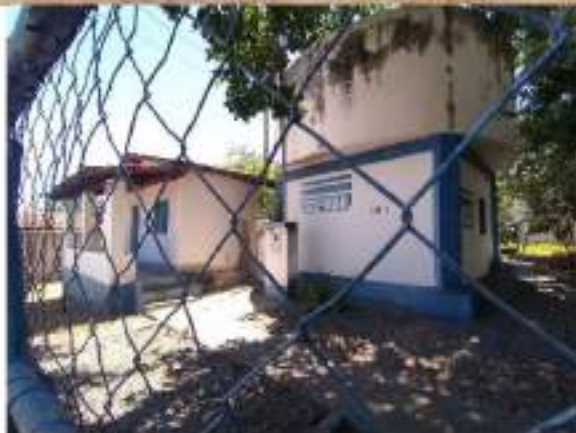
FOTO 01: A COPASA possui a atual concessão de abastecimento de água para município de Santo Hipólito, as fotos mostram a área da ETA na área rural no povoado da Senhora da Glória.

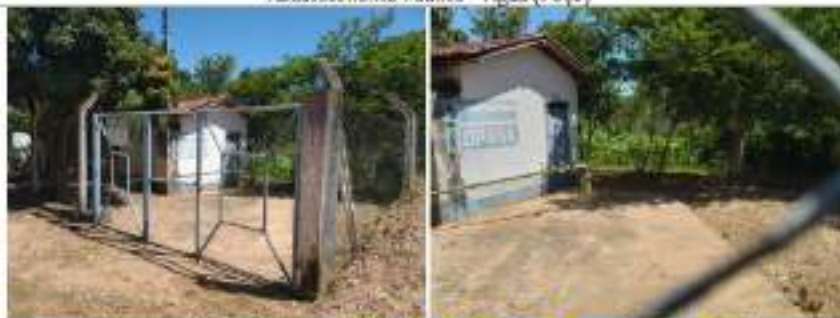
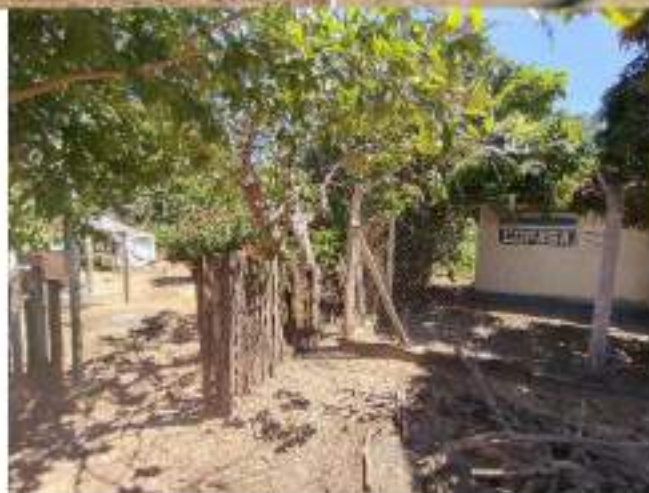
FOTO 02: A COPASA possui poços para captação de água e distribuição a parte da ETA. Observa a presença de fossa em residências próximos a captação.

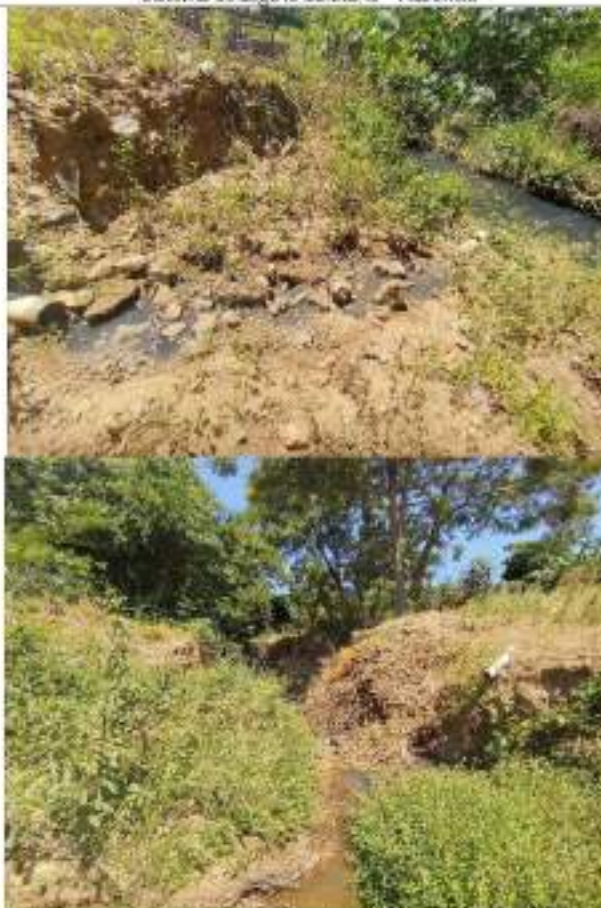
FOTO 03: Encontramos na cidade ainda muitas localidades onde ocorre o descarte irregular de esgoto, fato este prejudicial, causando inúmeros problemas, tanto de saúde, quanto de infraestrutura da população e entupimento de tubulações. O esgoto irregular acarreta em diversos fatores ambientais, a qual aliada a outros fatores como o descarte irregular de lixo e dejetos em vias públicas, aumenta o número de entupimento de esgoto. Deve-se realizar a fiscalização e monitoramento dos parâmetros da água a fins de identificar possíveis infratores.

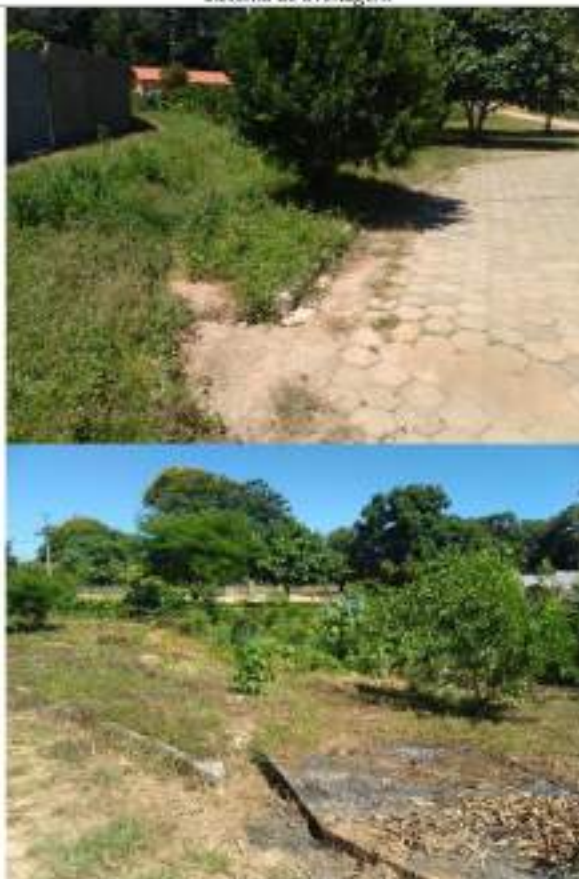
FOTO 04: Alguns dos sistemas de drenagem existente nota-se a necessidade de limpeza, desobstrução de sarjetas e outros; a solução ideal é a criação de roteiro e cronograma de execução de limpeza de sistema de drenagem. A limpeza de poda deve ser realizada pela prefeitura municipal a fins de evitar a presença de vetores e animais peçonhentos e a realização de programas de conscientização de descarte de resíduos.

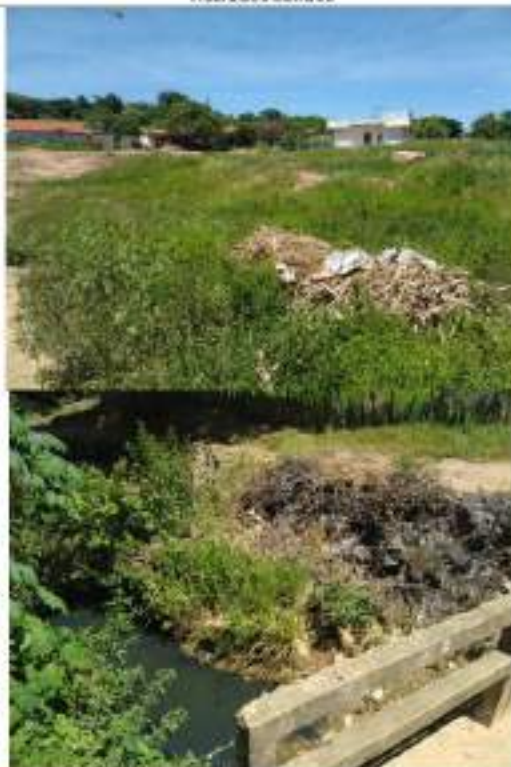
FOTO 05: Em virtude da ausência de uma política pública de Educação Ambiental atrelado à uma disposição final em locais abertos, cria-se o hábito de descarte irregular por parte da população de lixo, poda e entulho o que é considerado crime ambiental e passível de multa. As punições são aplicadas de acordo com a lei 13478/02. O lixo não pode ser colocado fora do horário da coleta. Pontos, áreas onde possui costume da própria população de descarte irregular pode se adotar a utilização de caçambas para posterior realizar o descarte correto ou mesmo criar estruturas de transbordo de acordo com a necessidade.
